РЕМОНТ АВТОМОБИЛЕЙ

ИНФОРМАЦИОННЫЙ ЛИСТОК 41(228)

93 Ремонт вала переключения передач автомобиля М-20

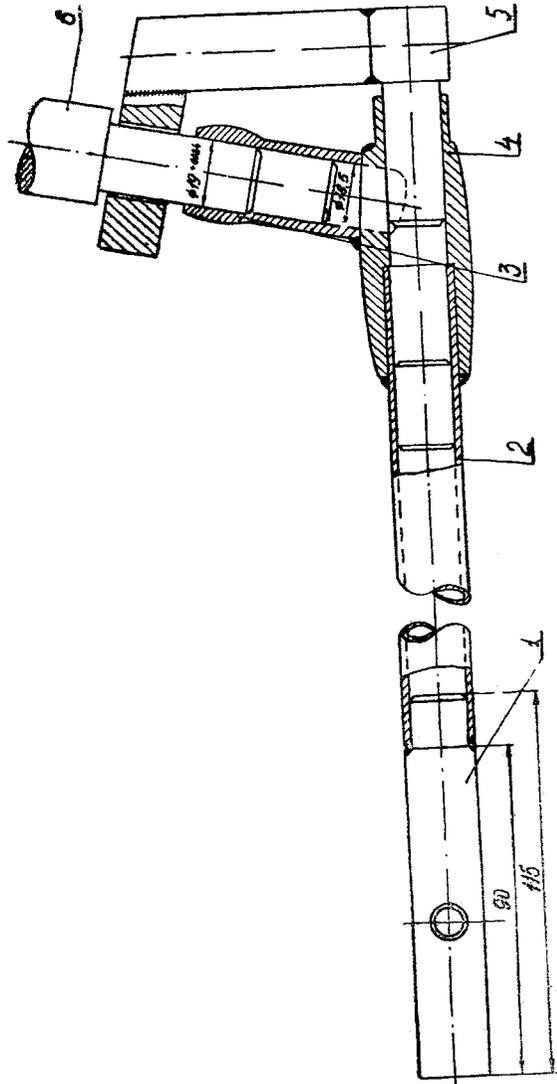
При эксплуатации автомобиля М-20 вал переключения передач (дет. 20-170 3015-Б), в основном, выходит из строя из-за износа деталей (3 и 4) верхней части; вала и хвостовой части (1).

Из-за трудности ремонта деталей, изготовленных из цинкового сплава, при их износе вал выбраковывался.

Технолог 6-го Киевского авторемонтного завода тов. Сокол Л. В. предложил восстанавливать эти валы по следующей технологии: на токарном станке стачивают детали (3 и 4) и отрезают хвостовую часть (1); затем эти детали вытачивают из стали, после чего деталь (4) напрессовывают на трубу (2) и приваривают. При помощи специального приспособления (5) к детали (4) приваривают деталь (3). Для направления детали (3) служит палец (6), центрирующий ее. После приварки детали (3) сверлится боковое отверстие диаметром 18,5 мм. Применение данного приспособления устраняет возможность перекоса детали (3).

Хвостовик (1) впрессовывается в трубу (2) и приваривается к ней, после чего вал протачивается по поверхности.
